Pemanfaatan Citra Satelit Landsat-7 ETM Untuk Prediksi Kerusakan Morfologi Sungai Batanghari Akibat Penambangan Emas Ilegal

Utilization of Landsat-7 ETM Satellite Images to Predict Morphological Damages of the Batanghari River due to Illegal Gold Mining

Teguh Marhendi ^{*1}, Yuzirwan Rasyid^{*2}, Nindyo Cahyo Kresnanto^{*3}

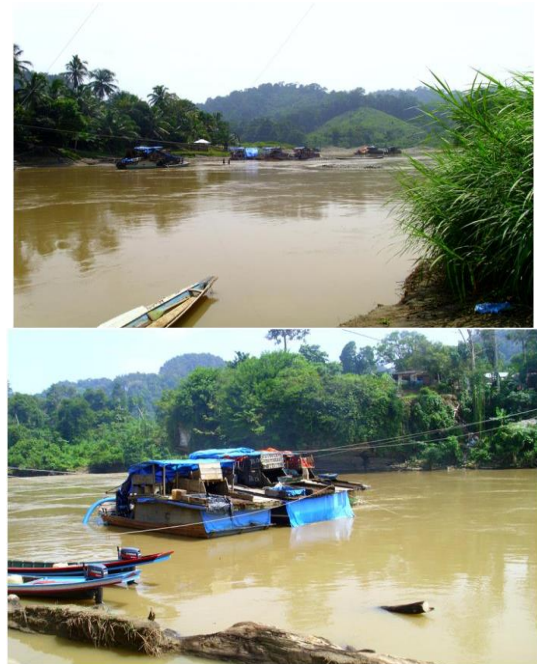
Kerusakan ini akan berdampak bagi kerusakan ekologi sungai, seperti perubahan regime sungai, timbulnya gradasi dan aggradasi yang tidak secara alamiah, gangguan terhadap biota sungai seperti perubahan kandungan air sungai (warna, kekeruhan dan kandungan air sungai berbahaya seperti limbah penambangan). Disamping bagi ekologi kerusakan fisik sungai juga sangat mungkin terjadi jika dilakukan tindakan perubahan sistem badan sungai baik penggalian untuk penambangan atau pengurugan terhadap hasil penggalian disekitar sungai (Gambar 5).

Gambar 5. Kondisi kegiatan penambangan di badan sungai di lokasi anak sungai Batanghari di Solok Selatan (sumber : Tim Pokja TKPSDA WS Batanghari, 2013)

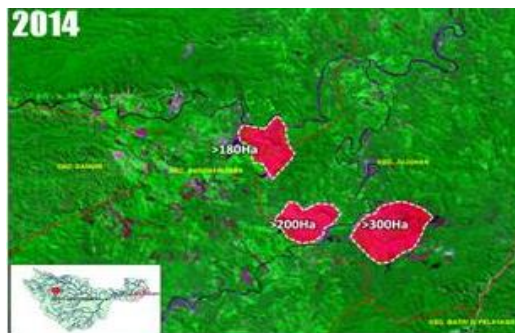
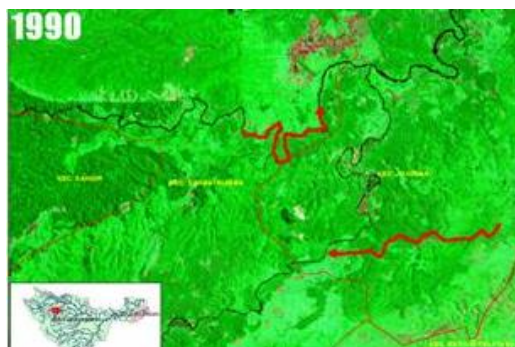
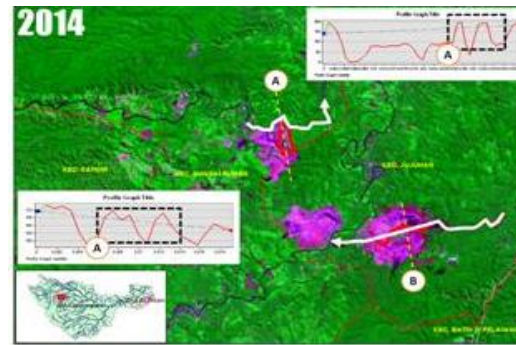
Kerusakan tipikal fisik sungai-sungai di Sungai Batanghari dapat dikategorikan menjadi dua kelompok yaitu kerusakan Tipe Jujuhan dan kerusakan Tipe Pulau Punjung seperti terlihat pada Gambar 9 dan 10. Pada Tipe Jujuhan, kerusakan sungai terjadi pada posisi wilayah sekitar sungai dan sungainya itu sendiri, sedangkan Tipe Pulau Punjung kerusakan terjadi disepanjang sungai.

Gambar 9. Tipikal Kerusakan Fisik Sungai Tipe Jujuhan
(a) kondisi tahun 1990, (b) luasan terdampak penambangan tahun 2014, (c) panjang dan alur sungai asli sebelum terdampak penambangan tahun 1990, dan (d) perubahan alur sungai dan luasan terdampak penambangan tahun 2014

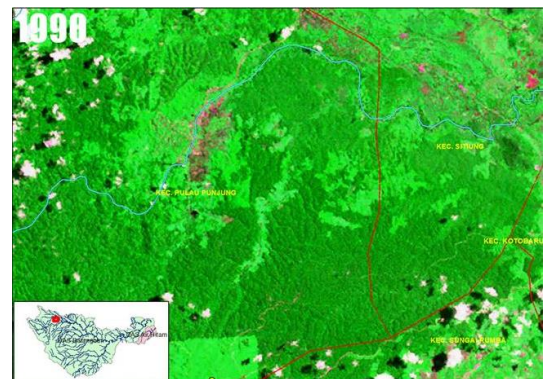
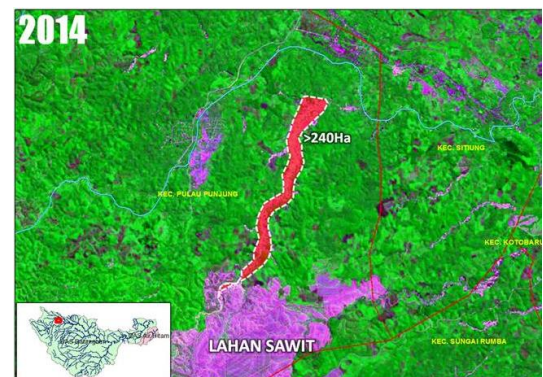
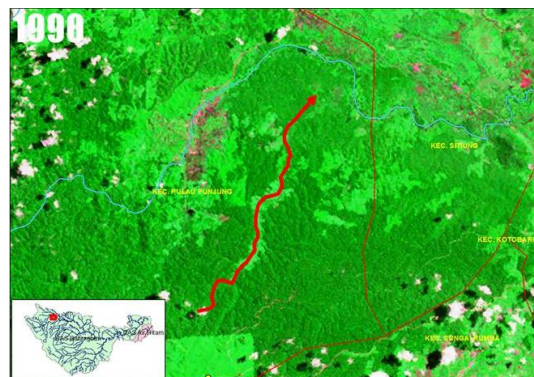
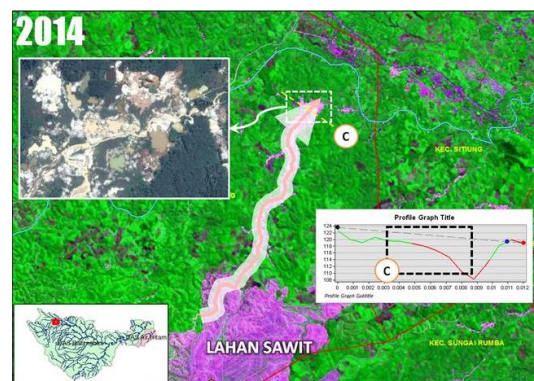
Gambar 10. Tipikal Kerusakan Fisik Sungai Tipe Pulau Punjung, (a) kondisi tahun 1990, (b) alur sungai terdampak penambangan tahun 2014, (c) panjang dan lebar sungai asli sebelum terdampak penambangan tahun 1990 dan (d) perubahan lebar alur sungai terdampak penambangan tahun 2014
